Perlenkette am Elbisberg, Teil Füllinsdorf Abschlussbericht Bauphase

Ein Projekt des Basellandschaftlichen Natur- und Vogelschutzverbandes BNV
und des Natur- und Vogelschutzvereins Füllinsdorf

Baudokumentation: Ingenieurbüro Götz, Liestal

Baudokumentation Perlenkette am Elbis

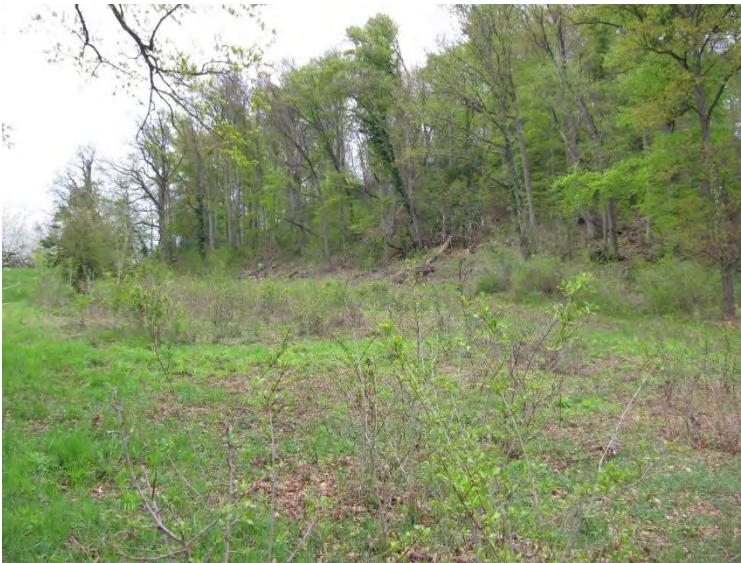
Ausgangslage: Die Parzelle wird von Brombeeren überwuchert und bietet viel Potenzial zur ökologischen Aufwertung. Unterschiedliche Lebensräume und Strukturen mit zwei Weihern sollen entstehen, die Weiherumgebung soll in Zukunft mit Ziegen beweidet werden.

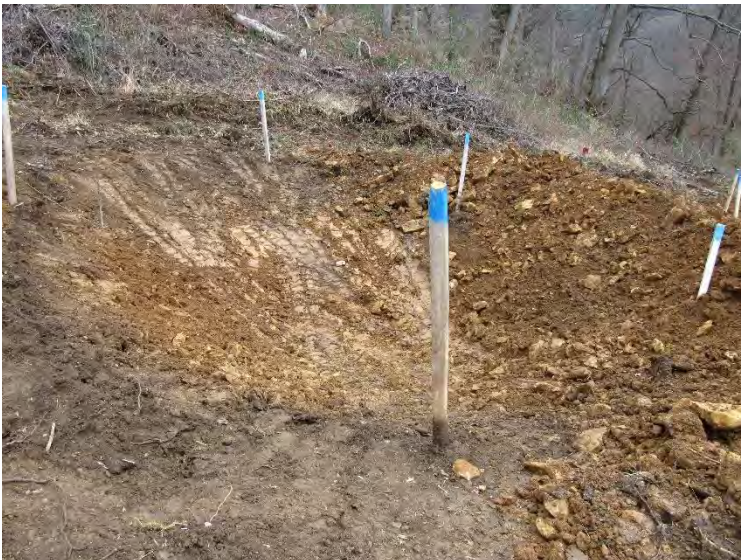
Die Bauarbeiten starteten mit Ausführung durch den Heinis Gartenbau (Eigentümer der Parzelle). Nach dem Abhumusieren wurde der Aushub der Weiher gemacht. Nach rund zwei Wochen konnte der Heinis Gartenbau die Bauarbeiten nicht weiter ausführen. Grund dafür waren personelle Abwesenheiten und die Ausführungen der Bauarbeiten, welche nicht gemäss den Angaben der Bauleitung ausgeführt wurde. Eine schnelle Lösung musste her und deshalb wurde dem Bauunternehmen Gysin Tiefbau AG aus Hölstein die Arbeiten übergeben.

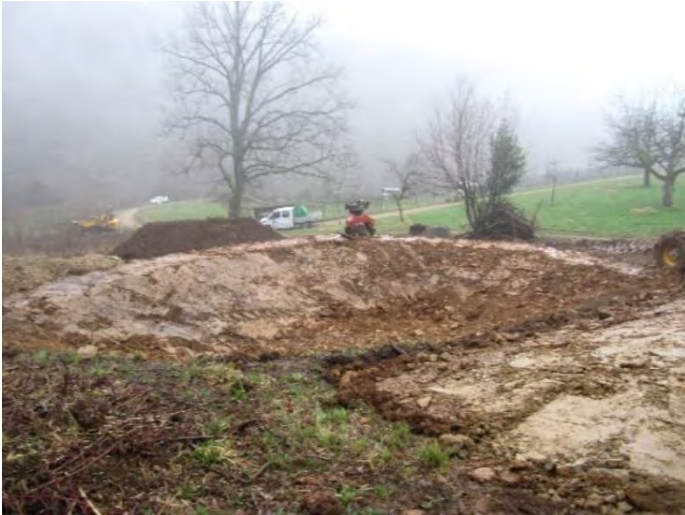
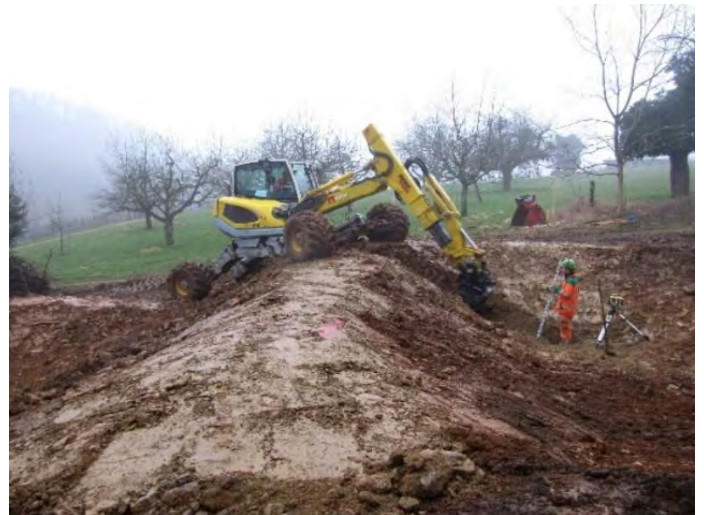
Ende Februar übernahm die Gysin Tiefbau AG die Arbeiten und stellte den Aushub fertig. Die Grösse der Kautschukfolie konnte ermittelt und bestellt werden. Parallel dazu wurden die Gräben für das Ablass-Schiebersystem gezogen und das Sanitärunternehmen Werren AG konnte das Leitungssystem einbauen.

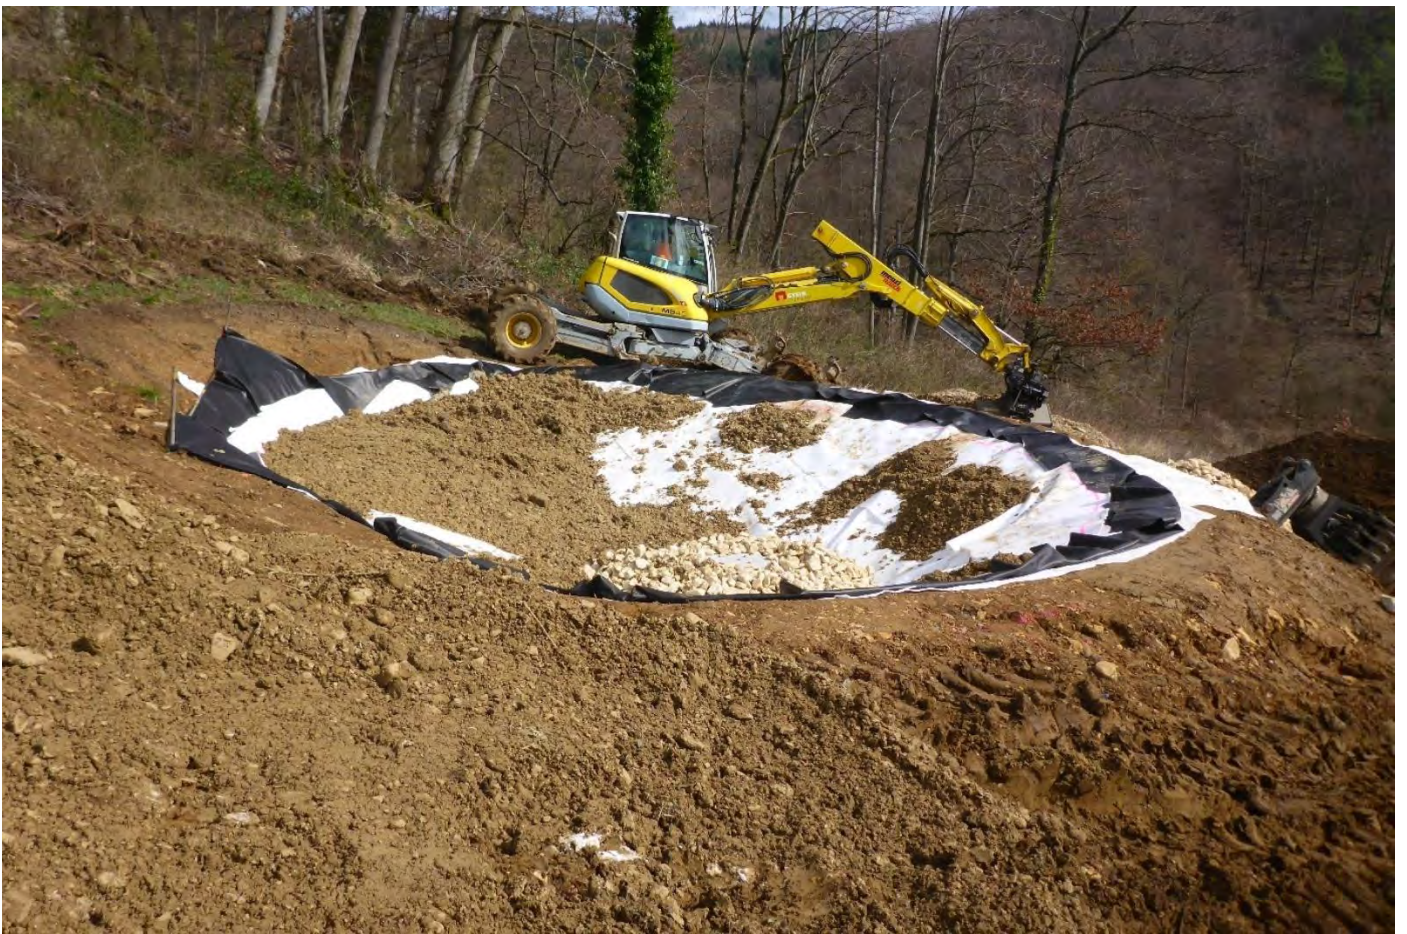
Nach dem Füllen sämtlicher Gräben wurde die Kautschukfolie mit weissem Schutzvlies verlegt und mit Wehersubstrat (Gelbkies, Schroppen, Kalksteine) überdeckt. Ausserdem konnten dann in den steileren Partien Trockenmauern gebaut werden.

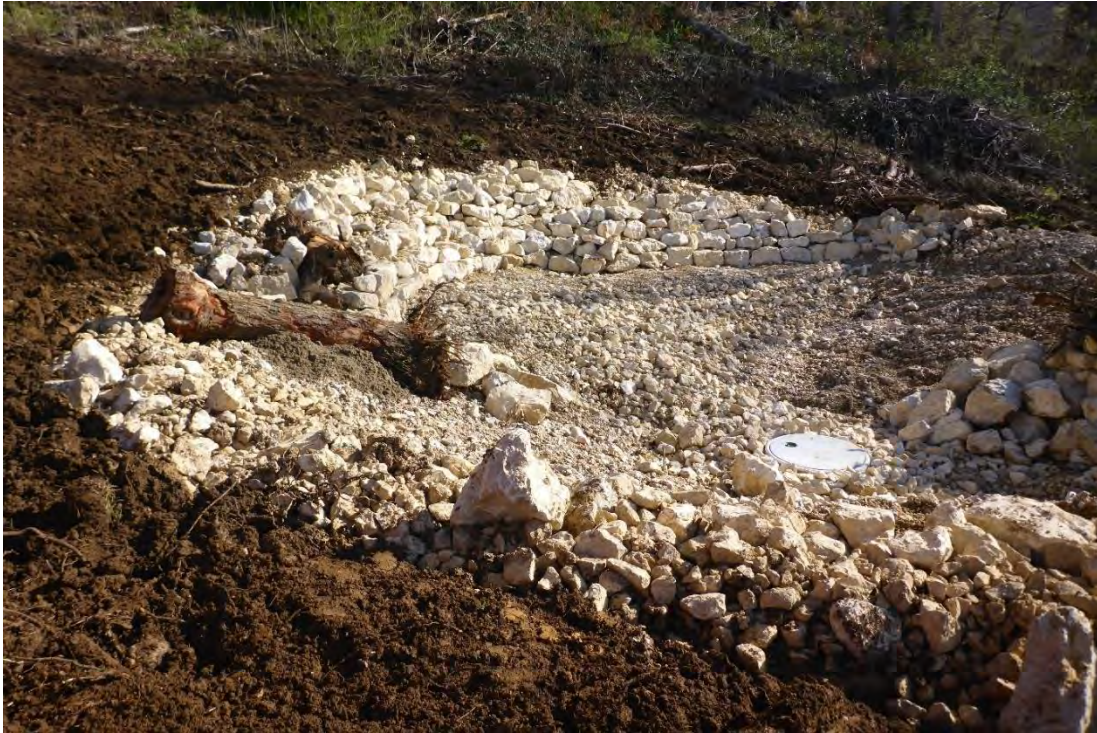
Der obere der beiden Weiher: ein vielfältiger Weiher mit unterschiedlichen Strukturen und Materialien wurde erstellt und wartet auf Niederschlag.

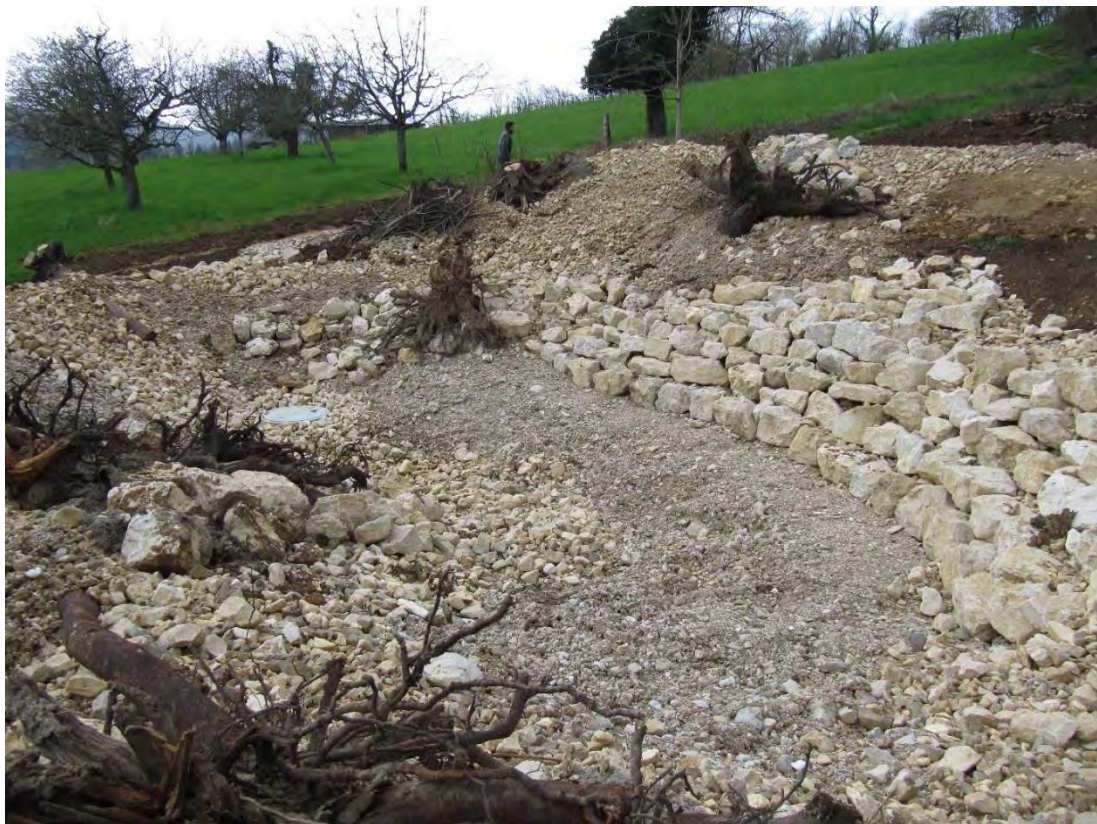
Auch der untere Weiher weist eine grosse Strukturvielfalt auf. Die Böschung zwischen den beiden Weihern wurde mit Wurzelstock-Stein-Sandstrukturen ergänzt.

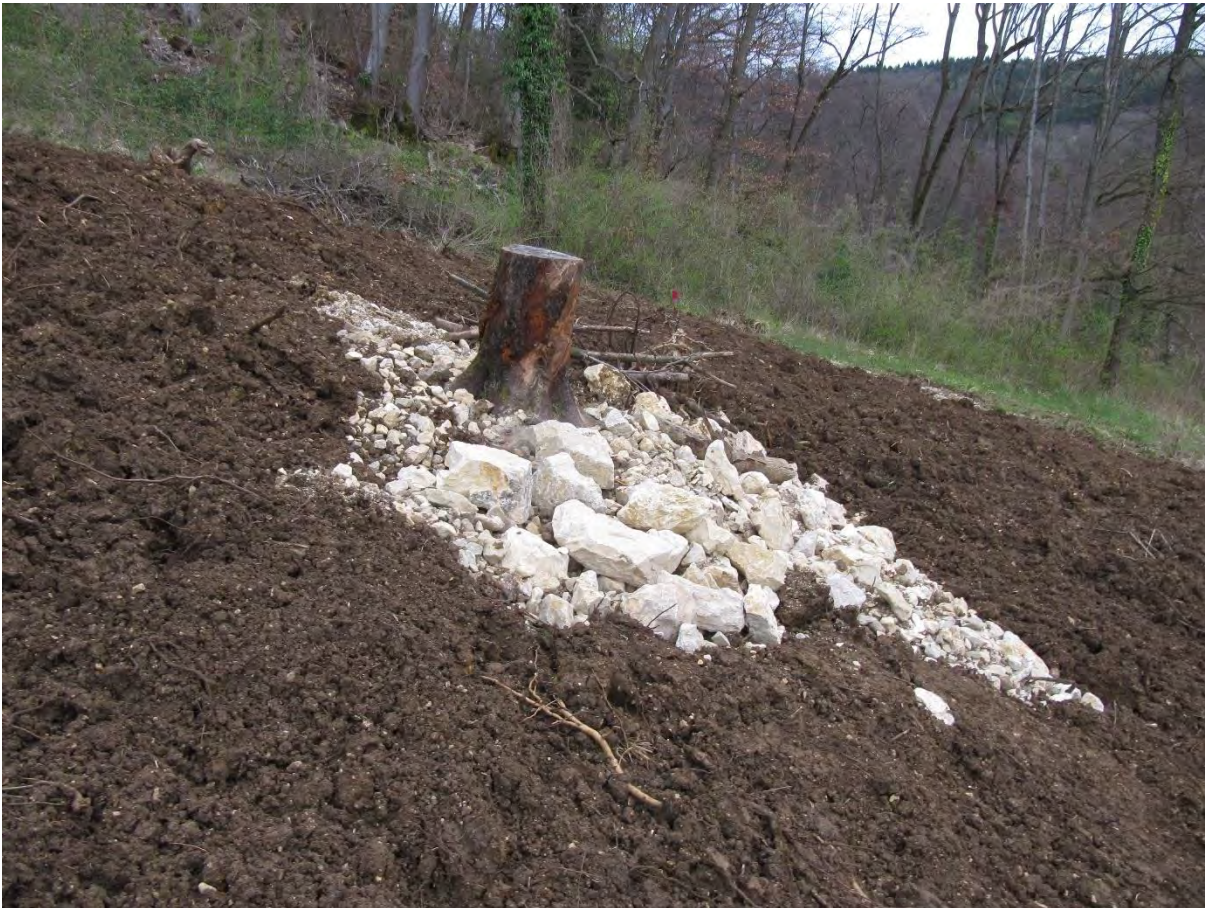
Und auch in unmittelbarer Weiherumgebung gibt es einige Lebensraumstrukturen.

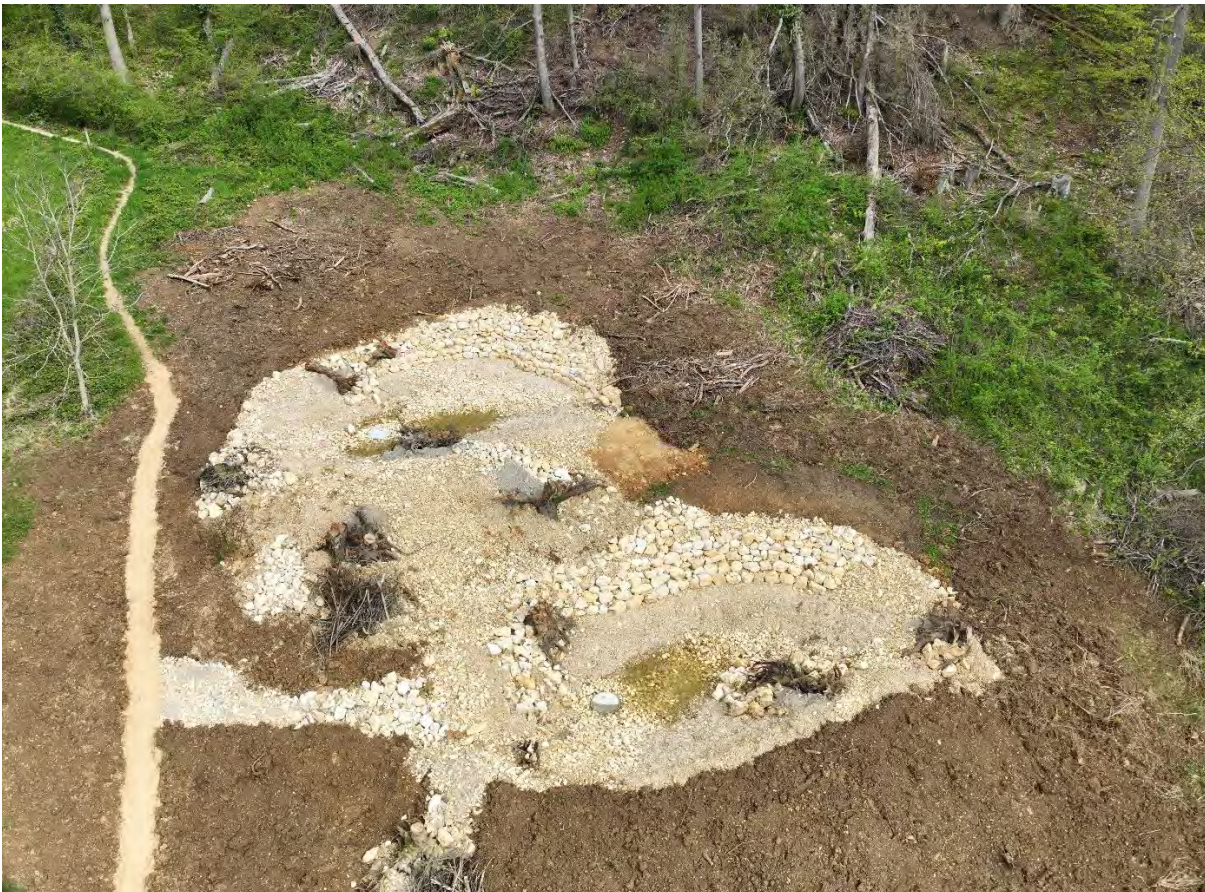
Die Weiher am 08.04.24: Es steht bereits etwas Wasser.

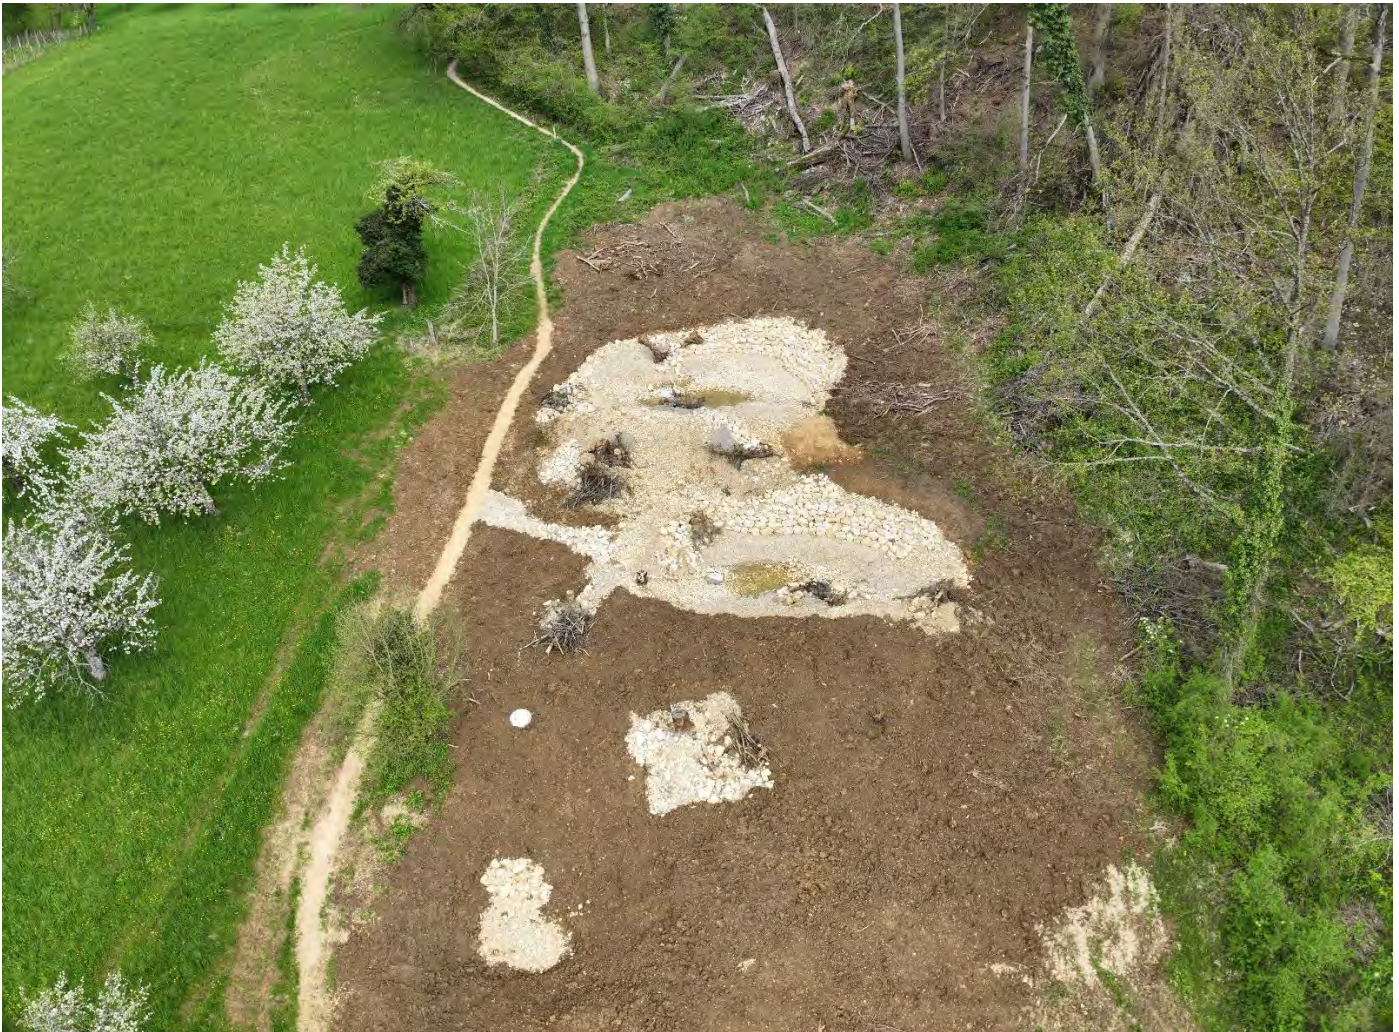
Die Weiher und ihre Umgebung: Neben den Weihern mit Trockenmauern entstanden diverse Totholz-/ Steinstrukturen, der Mergelweg wurde wieder instand gestellt und im Bild unten links befindet sich die Versickerungsmulde.

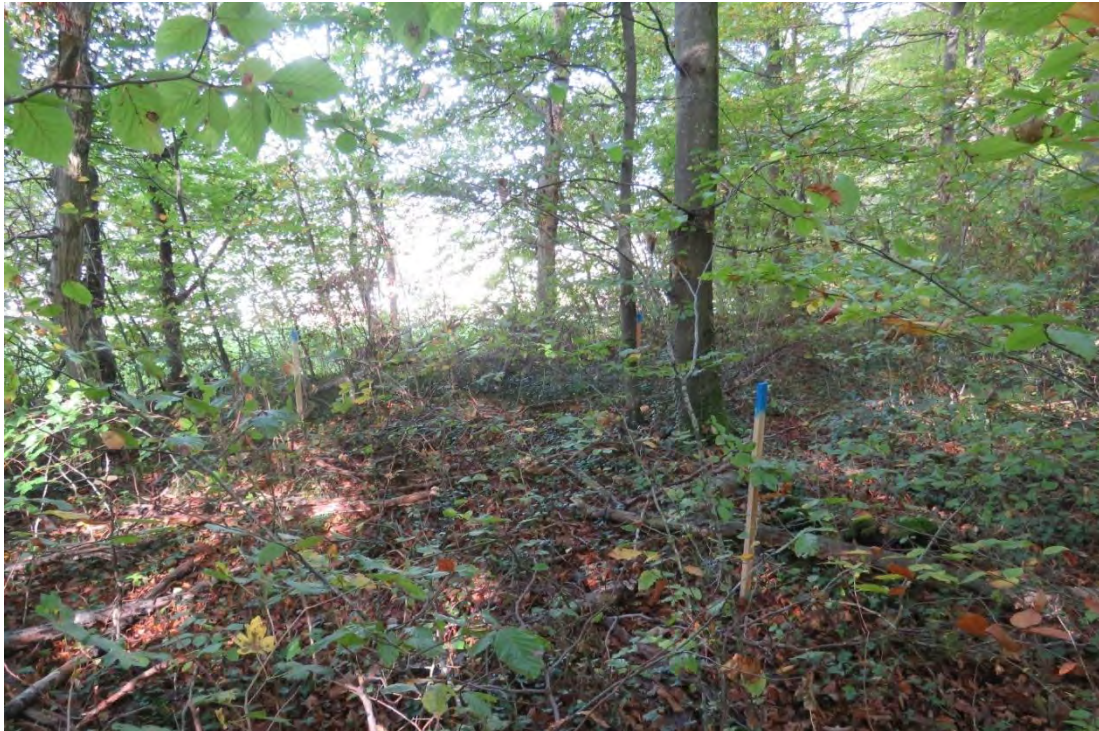
Ausgangslage: Hier am Waldrand soll ein Weiher entstehen. Die vorgängige Holzerei wird durch den Forstdienst erledigt. Das anfallende Holzmaterial wird später für Kleinstrukturen im und am Weiher verwendet.

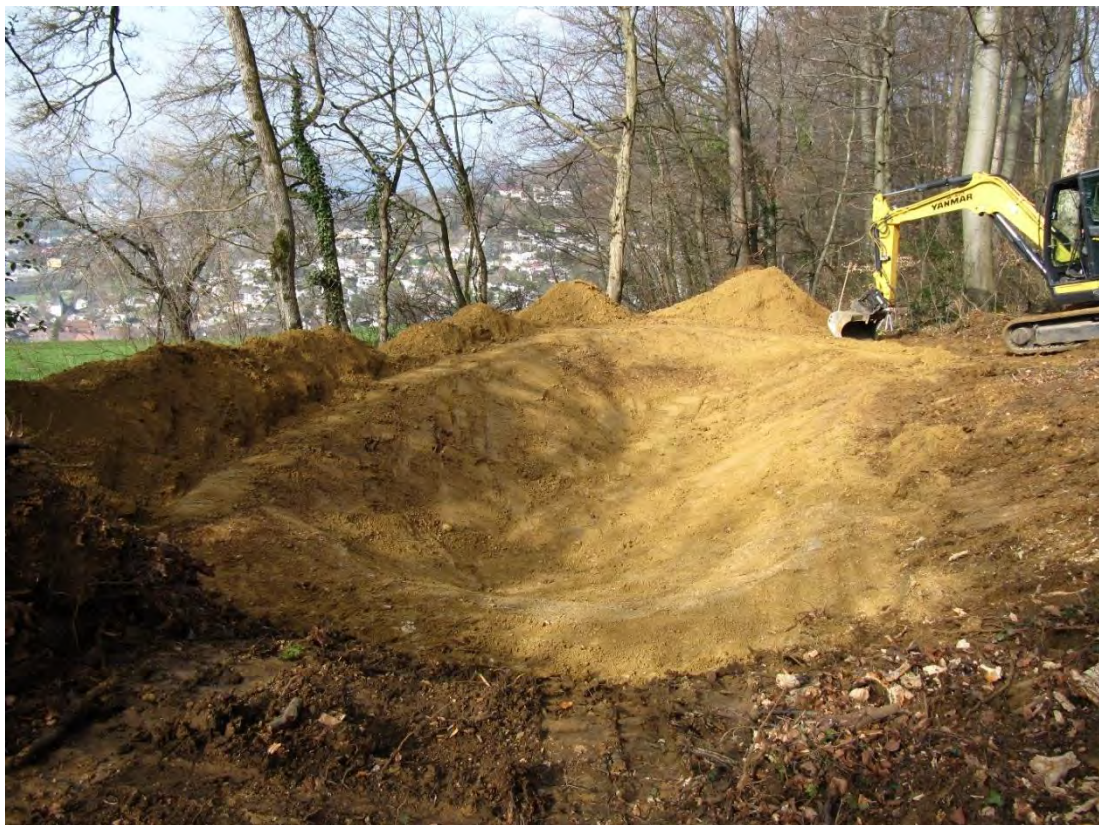
Die Bauarbeiten der Standorte 2-4 wurden durch das Ingenieurbüro Götz ausgeführt. Der Aushub ist ausgeführt und die Kautschukfolie wurde ausgemessen und bestellt.

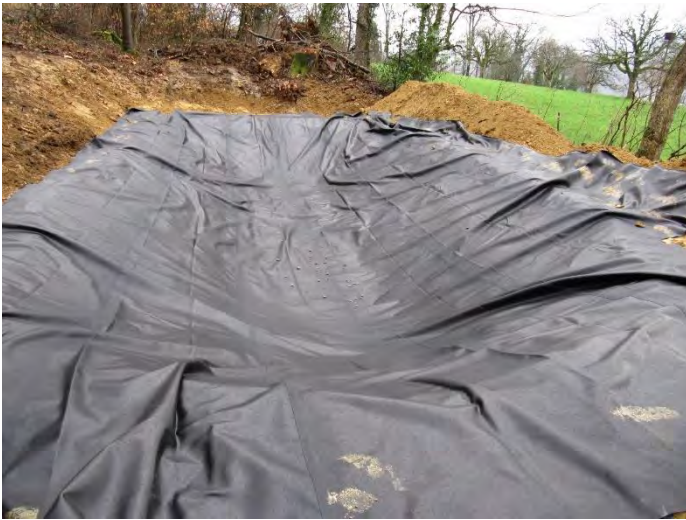
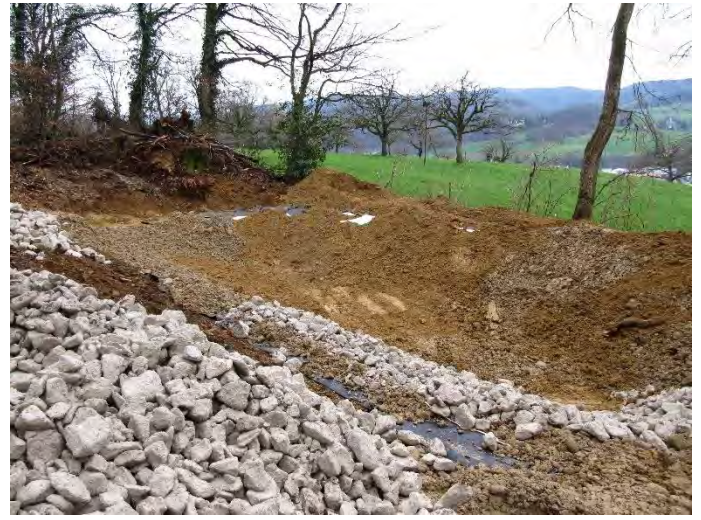
Die Kautschukfolie wurde ausgelegt und wird dann mit einem weissen Schutzvlies überdeckt, danach kommt das Weihersubstrat.

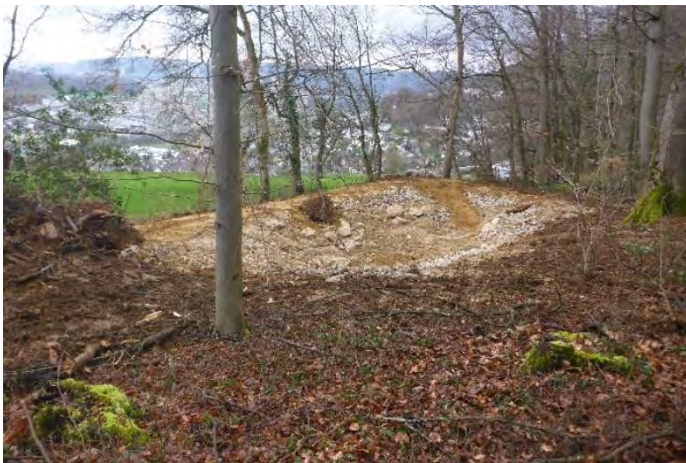
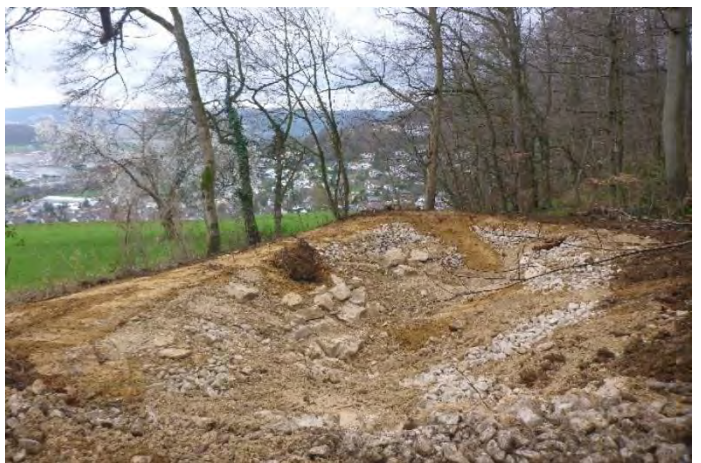
Der Weiher ist fertiggestellt und bietet strukturreichen Lebensraum am Waldrand.

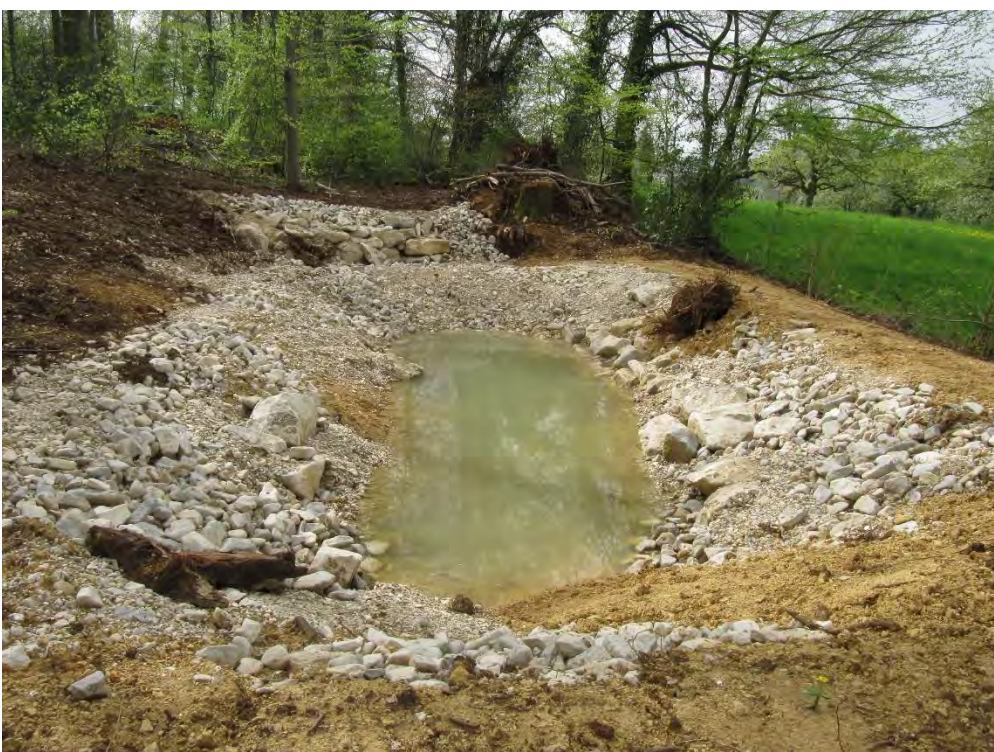
Der Weiher am 08.04.24.

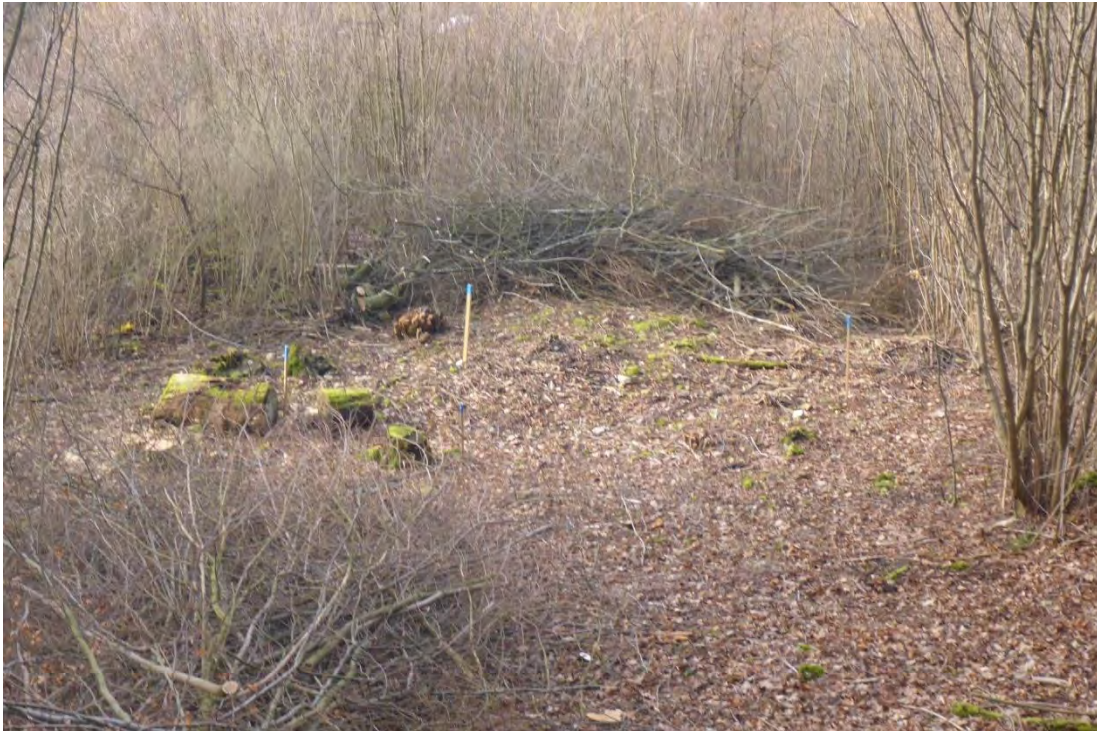
Ausgangslage: Der Weiher an Standort 3 wird der kleinste Weiher der Weiherkette.

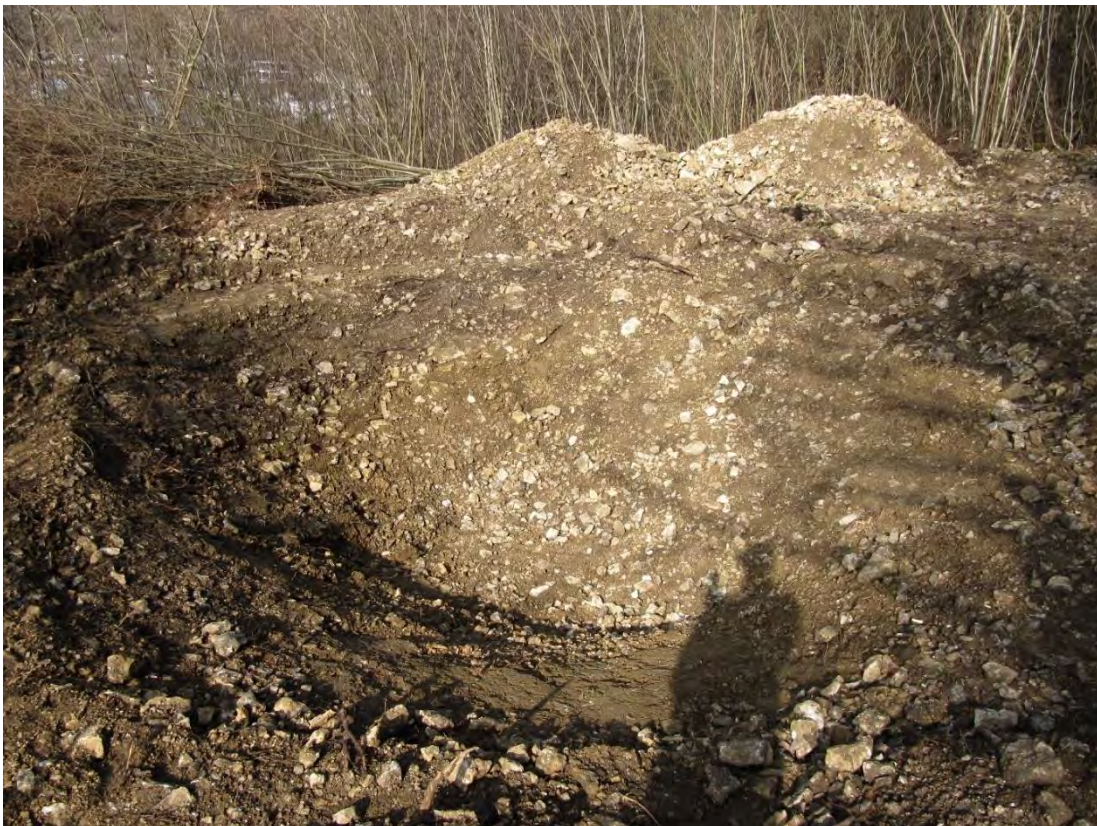
Der Aushub ist gemacht und bestand, wie auch bei Standort 2, aus Material, welches später wieder als Weihersubstrat verwendet werden konnte.

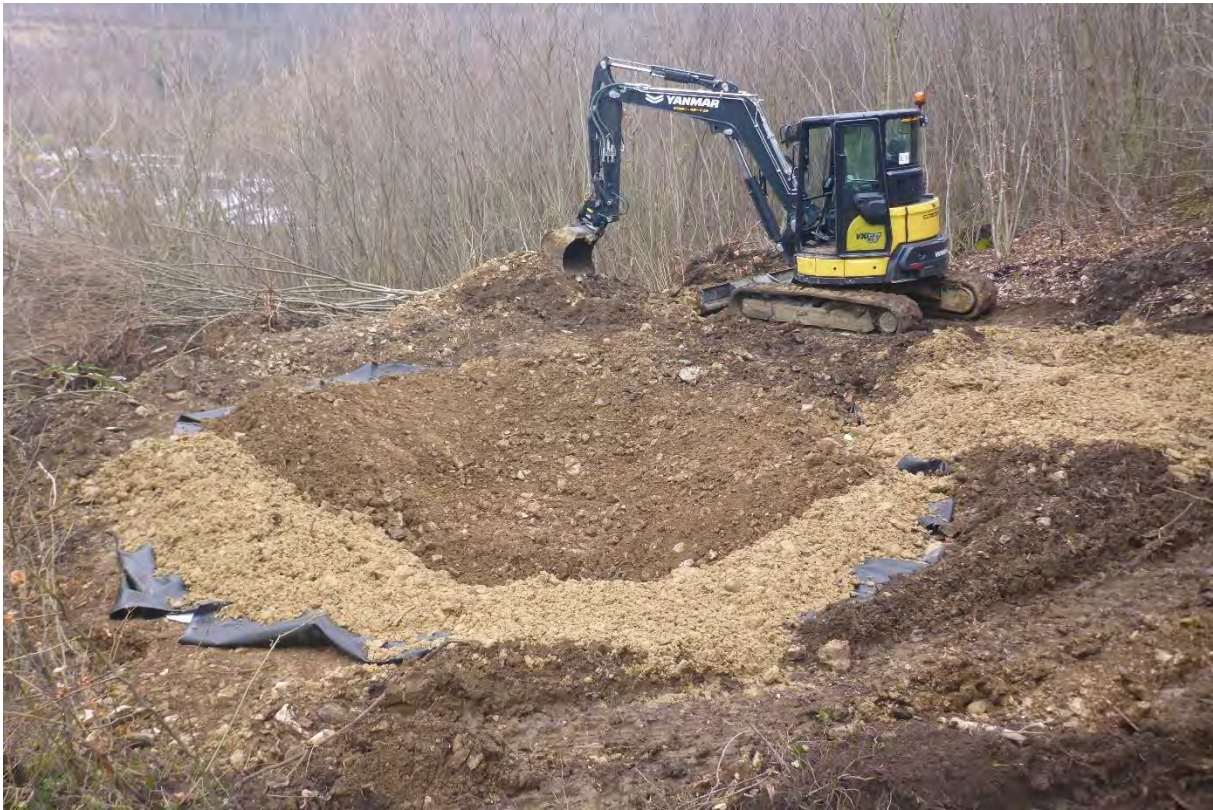
Das Aushubmaterial wird wieder eingebracht und mit zugeliefertem Gelbkies ergänzt.

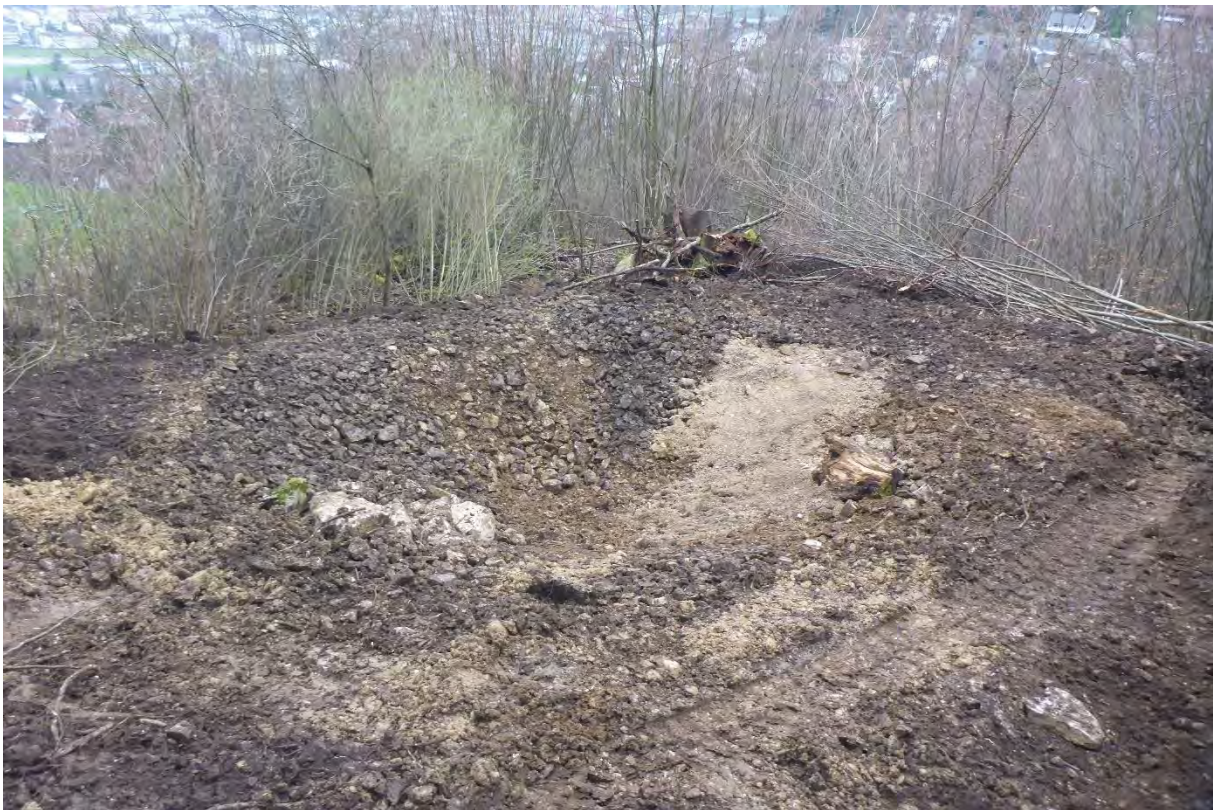
Mit vorhandenen Wurzelstöcken, Ästen und bestelltem Sand und Kalksteinen wurden unterschiedliche Lebensräume geschaffen. Der Regen kann kommen!

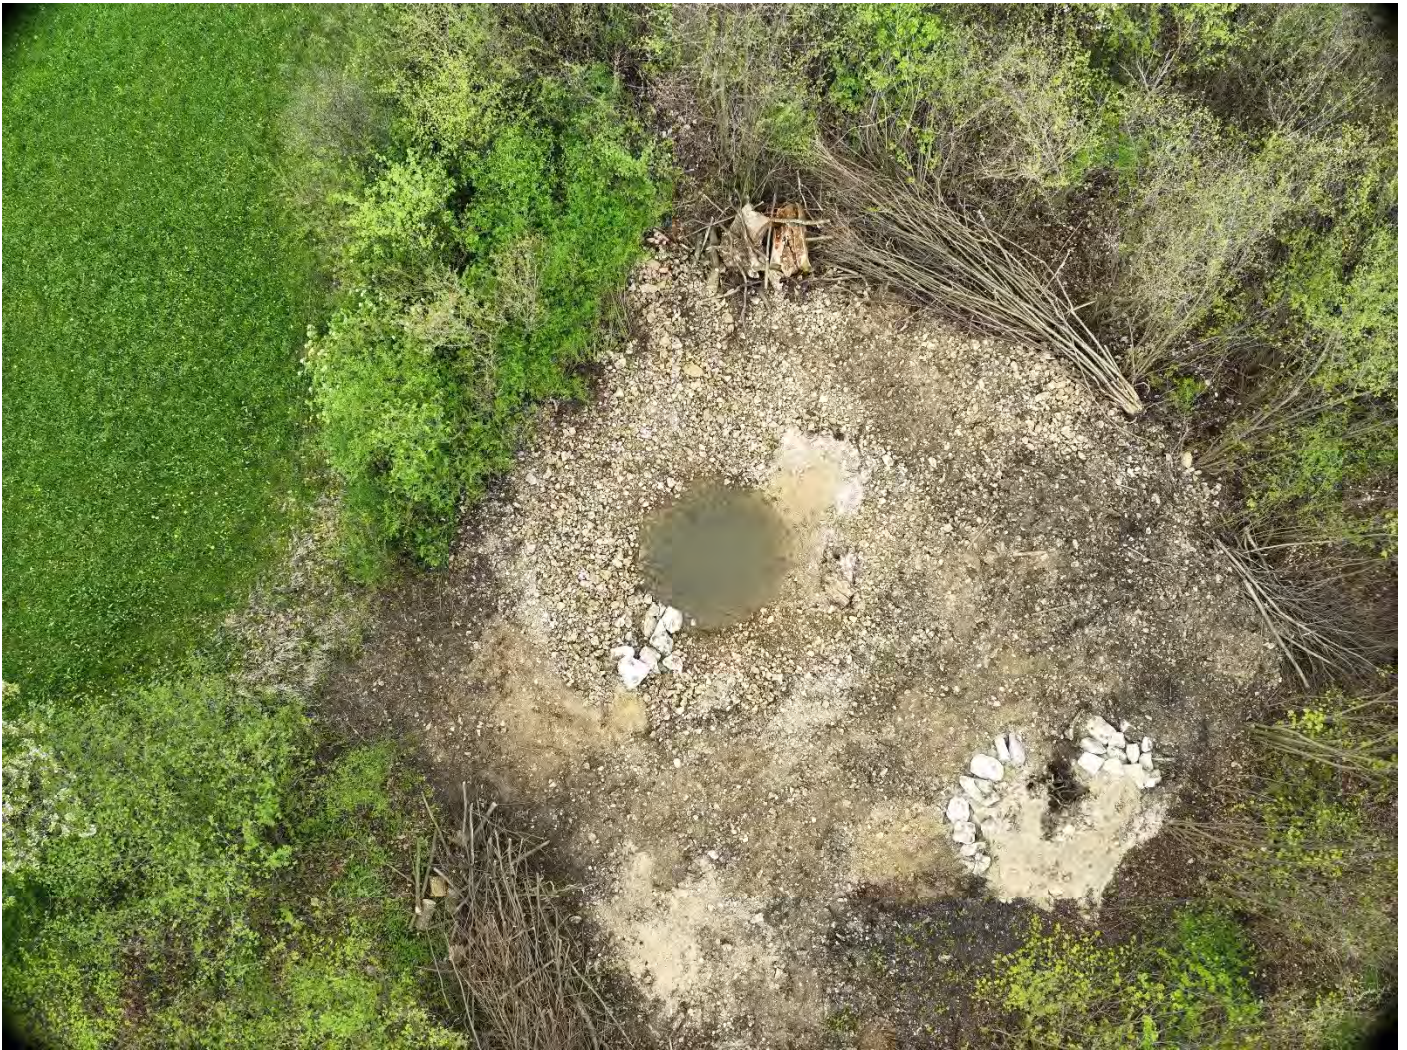
Der Weiher von oben: Die Vogelperspektive ermöglicht einen Überblick über den Weiher mit seiner unmittelbaren Umgebung. Der Wasserstand steigt stetig (08.04.24).

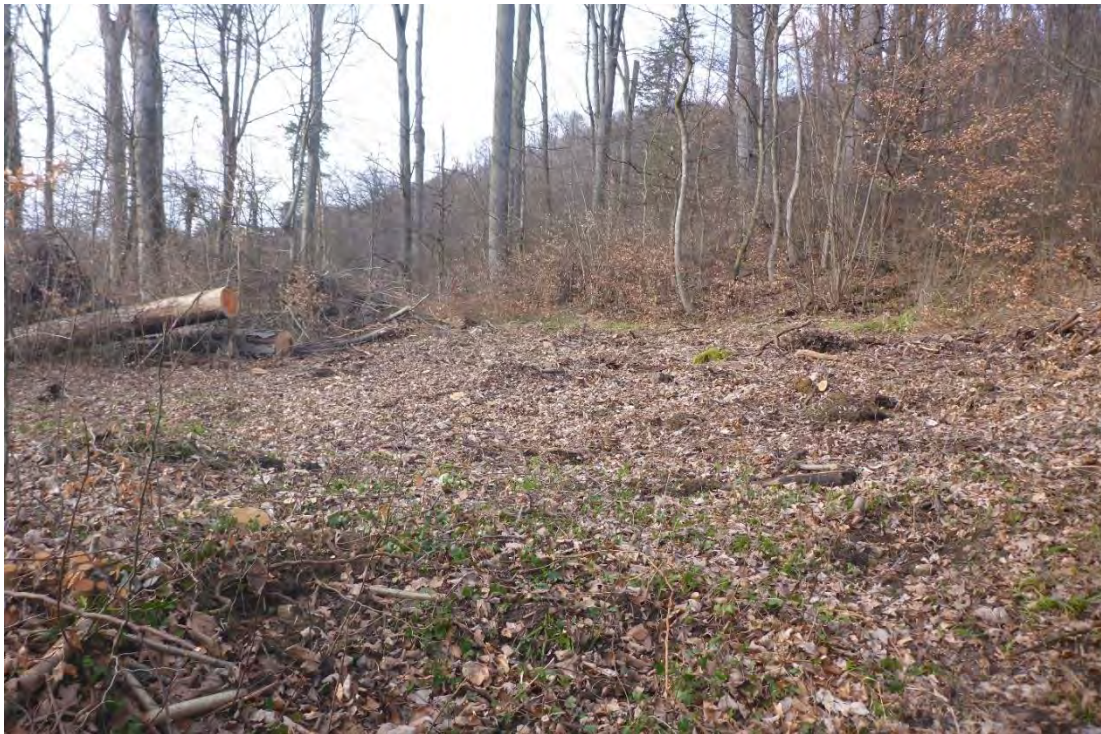
Ausgangslage: Der Weiher entsteht hier im Wald mit Vorrang Naturschutz.

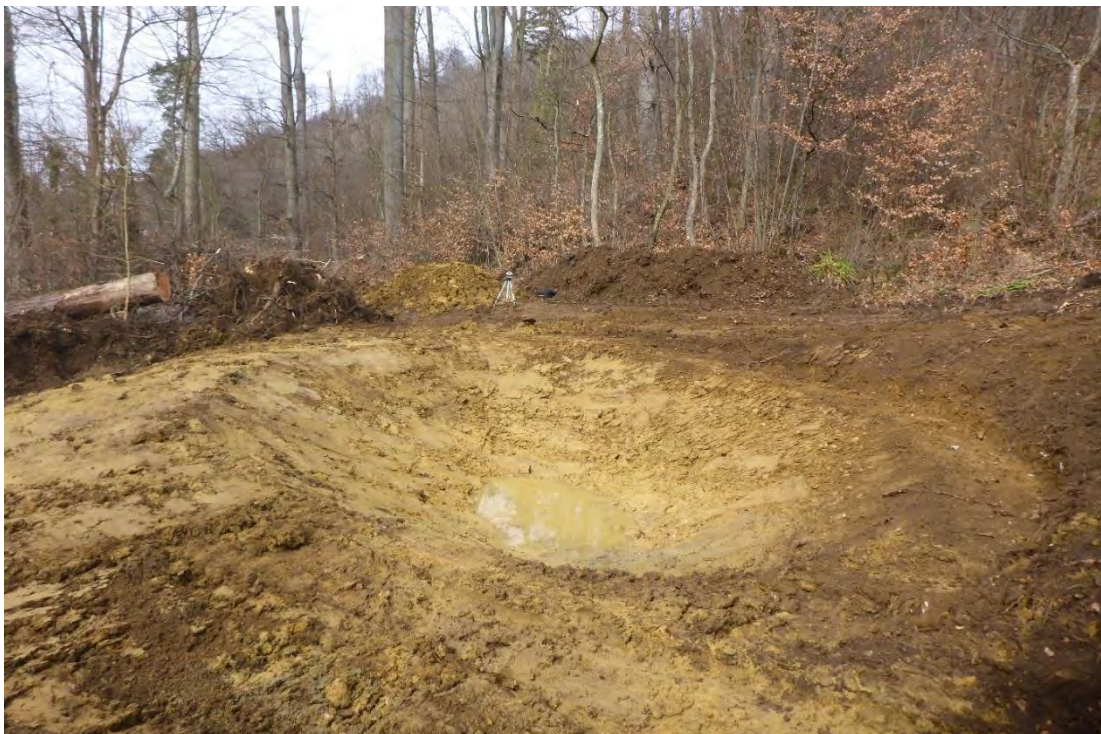
Nachdem der Aushub gemacht ist, drückt bereits Wasser aus dem Untergrund in den Weiher.

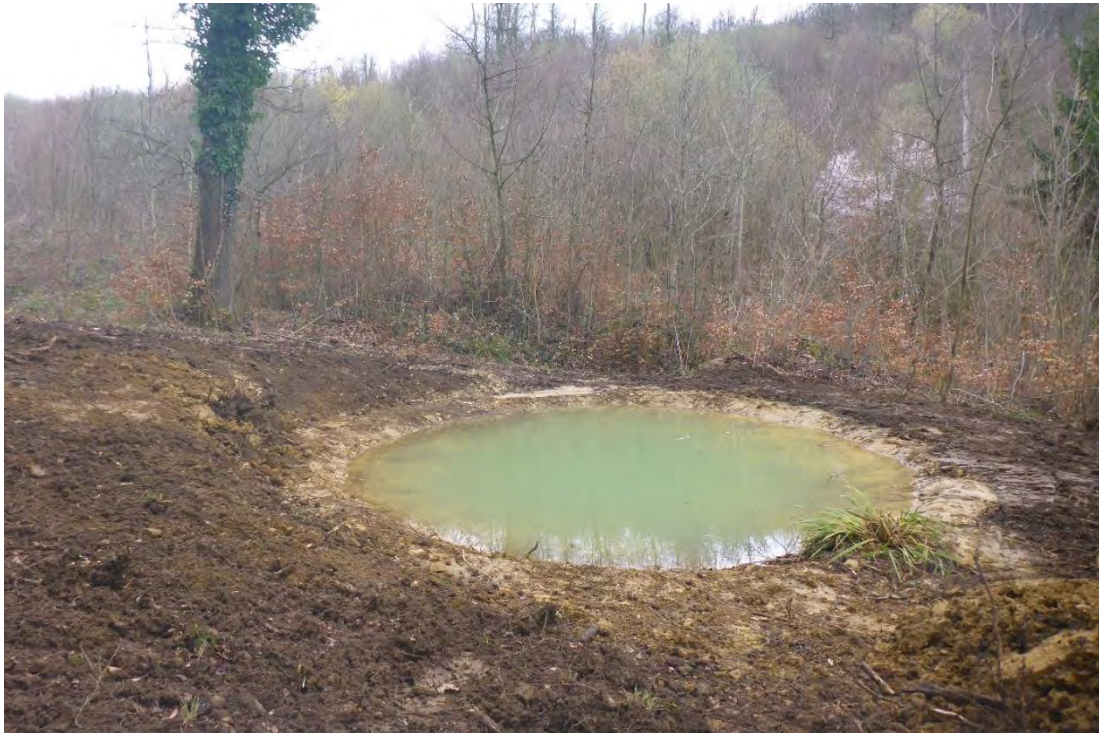
Die Annahme bewahrheitete sich und der Weiher füllte sich von allein. Aus diesem Grund wurde auf eine Weiherabdichtung verzichtet. In den nächsten Monaten wird nun beobachtet, wie sich der Weiher entwickelt und ob er auch im Sommer noch Wasser hat. Sollte sich der Wasserstand markant senken, werden weitere Massnahmen besprochen.

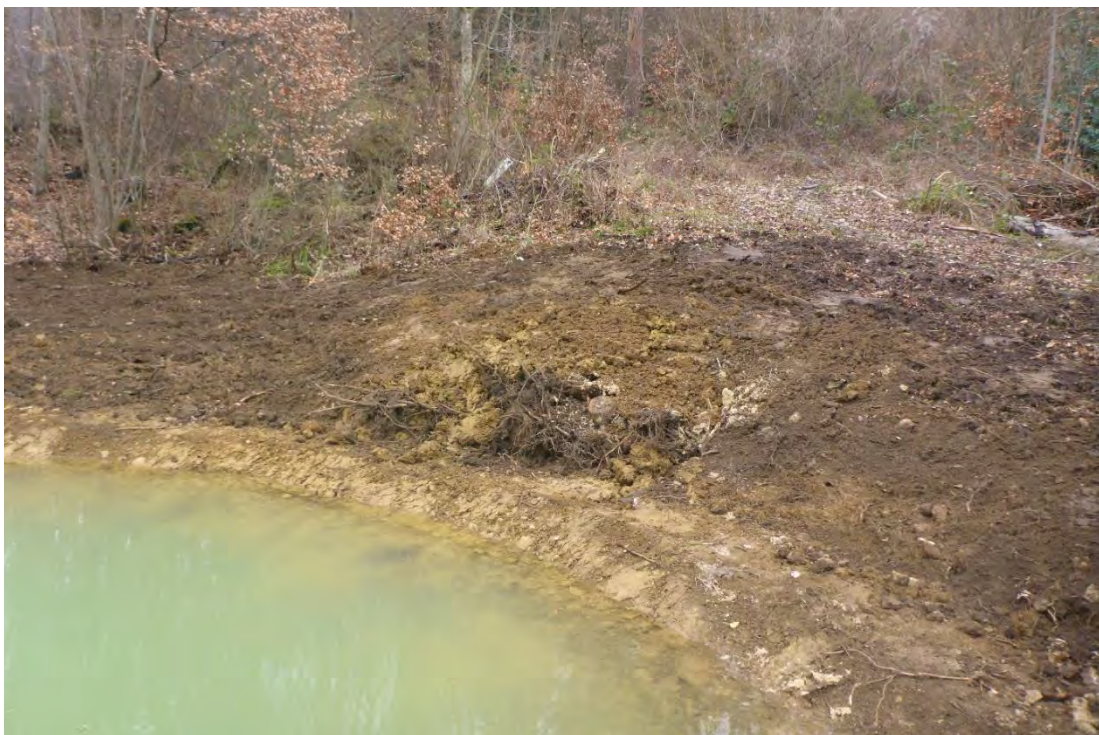
In der Böschung oberhalb des Weihers wurde mit vorhandenem Material (Wurzelstöcke und Aushubmaterial) eine Kleinstruktur angelegt. Es wurden keine Materialien zugeführt.
